## CIVIL AVIATION SAFETY ALERT

OWNERS, OPERATORS AND MAINTAINERS OF  
ALL BELL TEXTRON CANADA LIMITED (BELL)  
206 AND 427 MODEL HELICOPTERS

### PILOT CYCLIC STICK TUBE CRACKING

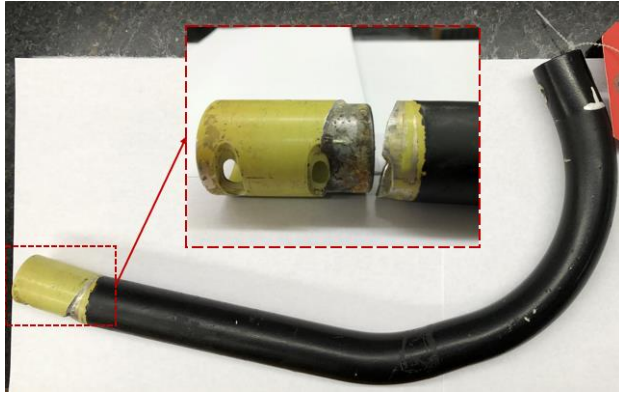
Bell has received a report of a fractured pilot cyclic stick Part Number (P/N) 206-001-342-101 found while performing the interior and prestart check of the 407 Rotorcraft Flight Manual (RFM). The fracture originated at the upper slotted area near the lower base of the cyclic stick as shown in Figure 1. Further investigation revealed that additional cyclic sticks were found to be cracked from fatigue. Bell has determined that the root cause of the cyclic stick cracking was attributed to excessive force being applied to the cyclic stick during the freedom of movement of the controls and cyclic centering light operation check as part of the interior and prestart check, which resulted in elevated stress at the slotted area, aggravated by the high stress concentration design feature of the upper slotted area.

Figure 1 – Location of the fracture on the pilot cyclic stick tube

This pilot cyclic stick tube P/N 206-001-342-101 can also be installed on all Bell 206 and 427 model helicopters. Bell found that the excessive applied loads on the cyclic stick are unique to the 407 model; the loads applied on the pilot cyclic stick for the Bell 206 and 427 model helicopters are significantly lower. However, Bell decided to release ASBs for all Bell 206 and 427 model helicopters because of the potential susceptibility to fatigue cracking due to the high stress concentration design feature of the upper slotted area of the pilot cyclic stick tube.

Transport Canada recommends that owners, operators and maintainers of all Bell 206 and 427 model helicopters carry out the inspection and corrective actions, as required, described in the applicable Bell ASB:

- Bell 206A/B: ASB 206-23-142 Revision A, dated 27 March 2023, or later revisions.
- Bell 206L series: ASB 206L-23-187 Revision A, dated 27 March 2023, or later revisions.
- Bell 427: ASB 427-23-46 Revision A, dated 27 March 2023, or later revisions.

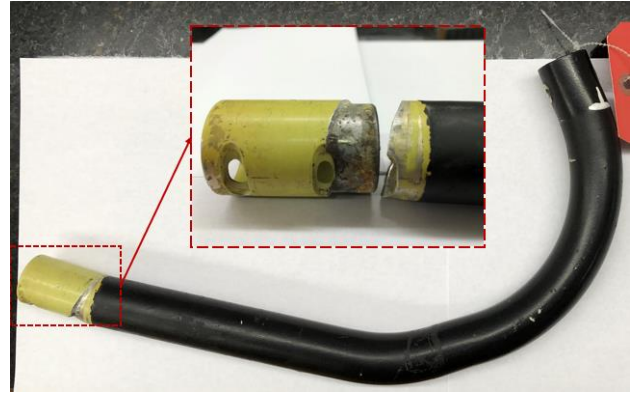
Bell a reçu un rapport de la découverte d'un tube de manche cyclique du pilote fracturé référence (réf) 206-001-342-101 lors de vérification intérieure et avant démarrage du manuel de vol de giravion (RFM) du 407. L'origine de la fracture est située à la fente supérieure près de l'extrémité inférieure du manche cyclique tel que montré à la Figure 1. Une enquête plus approfondie a révélé que des manches cycliques additionnels étaient fissurés par la fatigue. Bell a déterminé que la cause fondamentale de la fissuration du manche cyclique était attribuée à l'application d'une force excessive au cours de la vérification de la liberté de mouvement des commandes et du fonctionnement de la lumière de centrage cyclique réalisée dans le cadre de la vérification intérieure et avant démarrage. Cette force excessive entraînait une augmentation de la contrainte dans la zone à fentes du tube, contrainte aggravée en raison de la conception de cette zone qui crée de façon inhérente une forte concentration de contrainte.

Figure 1 – Emplacement de la fracture sur le tube de manche cyclique du pilote

Ce tube du manche cyclique du pilote réf 206-001-342-101 peut également être posé sur tous les hélicoptères Bell modèles 206 et 427. Bell a constaté que les charges excessives appliquées sur le manche cyclique sont propres au modèle 407; les charges appliquées sur le tube du manche cyclique du pilote pour les hélicoptères Bell modèles 206 et 427 sont considérablement inférieures. Néanmoins, Bell a décidé de publier des ASBs pour tous les hélicoptères Bell modèles 206 et 427 en raison de la vulnérabilité potentielle à la fissuration par fatigue causée par la forte concentration de contrainte dans la zone à fente du tube de manche cyclique du pilote.

Transports Canada recommande aux propriétaires, aux exploitants et aux spécialistes de la maintenance de tous les hélicoptères Bell modèles 206 et 427 d'effectuer une inspection ainsi que les mesures correctives, si nécessaires, décrites dans les ASBs de Bell applicables :

- Bell 206A/B : ASB 206-23-142 révision A, en date du 27 mars 2023, ou toute révision ultérieure.
- Les séries Bell 206L : ASB 206L-23-187 révision A, en date du 27 mars 2023, ou toute révision ultérieure.

- Bell 427 : ASB 427-23-46 révision A, en date du 27 mars 2023, ou toute révision ultérieure.
