CIVIL AVIATION AUTHORITY OF THE CZECH REPUBLIC

MAINTENANCE CHECK FLIGHTS (MCF)

KONTROLNÍ LETY PO ÚDRŽBĚ

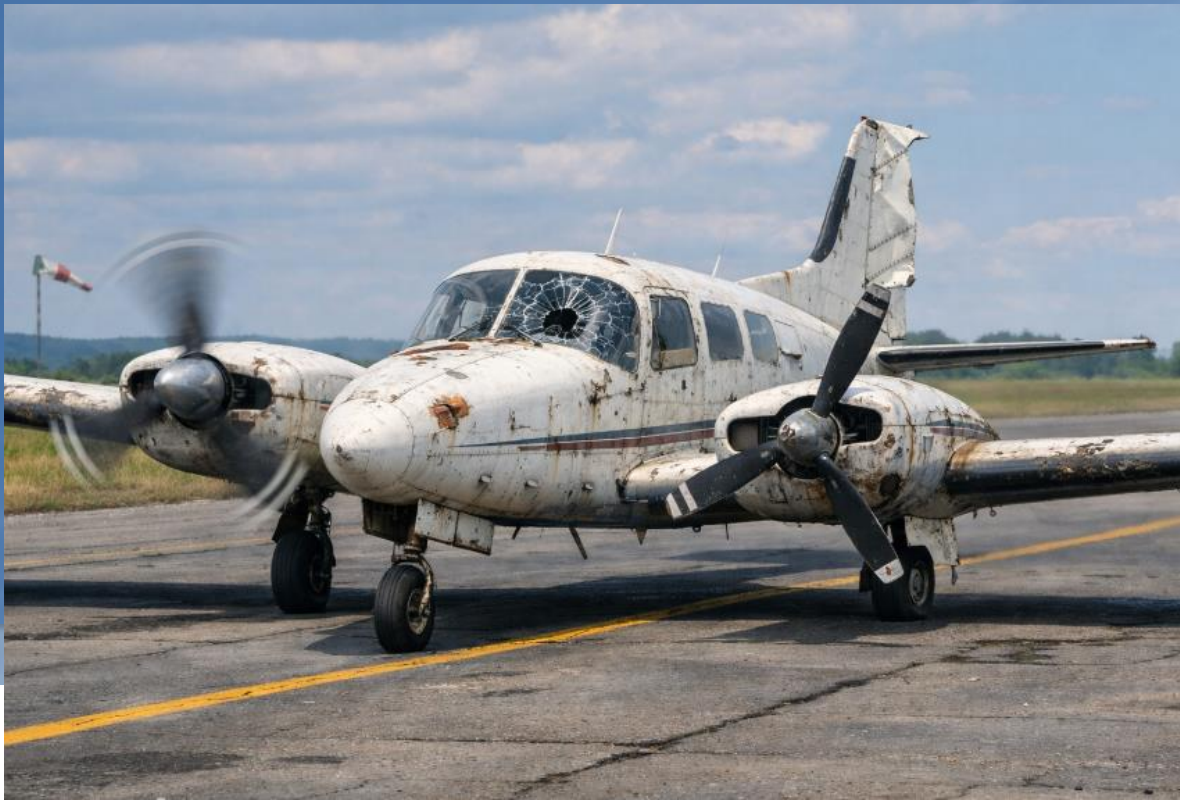
(b) V závislosti na závadě letadla a stavu údržby prováděné před letem jsou možné 4 různé scénáře:

Scénář 1 Platné ARC

Scénář 2

Scénář 3

Scénář 4

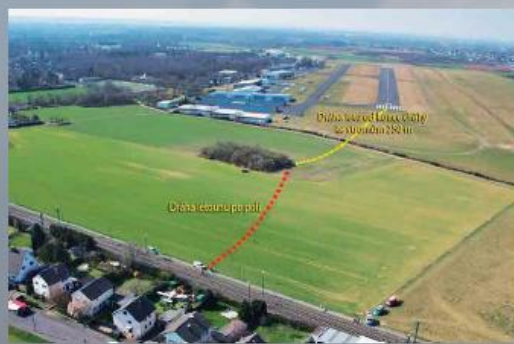
větší síla, než byl zvyklý, aby se letoun odpoutal a začal stoupat. Na to pilot reagoval otáčením kolečka ovládání vyvážení ve směru těžký na ocas. Výsledkem bylo, že stroj začal klesat a síly v řízení narůstaly. Zhruba 250 m za prahem dráhy se kola letadla dotkla korun stromů v letišti. V tu chvíli si pilot uvědomil, že jediným řešením bude přistát přímo před sebe. Před

sebou měl pouhých 170 m pole zakončeného silnicí, železniční trať a obytnými domy. Stáhl přístup a dosedl na podmazané pole. Díky tomu, že se kola bořila do měkké země, bylo vytráčení rychlosti poměrně dobré. To bylo patrné i ze stop kol na zemi. Zbývající vzdálenost k železniční trati však nestačila na úplné zastavení. Jak letoun proskočil mezi kolejemi a vrchním trolejovým vedením železniční trati a jak se dostal do kolize se zahradním domkem na druhé straně trati nelze úplně zrekonstruovat. Prostě se to povedlo – v tu chvíli nejel žádný vlak, ani nebylo strženo trolejové vedení. Posledním pohybem letadla po nárazu do zahradního domku bylo jeho převrácení na záda. K požáru nedošlo, posádka byla připoutána a prostor kokpitu zůstal téměř nepoškozen. Technik vystoupil jako první a pomohl zraněnému pilotovi opustit letadlo. Oba vyvázli se zlamanými žebry.
