# ÚŘAD PRO CIVILNÍ LETECTVÍ

### PŘÍKAZ K ZACHOVÁNÍ LETOVÉ ZPŮSOBILOSTI

Číslo: CAA-AD-10-001/2026

### ATA 27-21 – SMĚROVÉ ŘÍZENÍ – LANA SMĚROVÉHO ŘÍZENÍ - KONTROLA

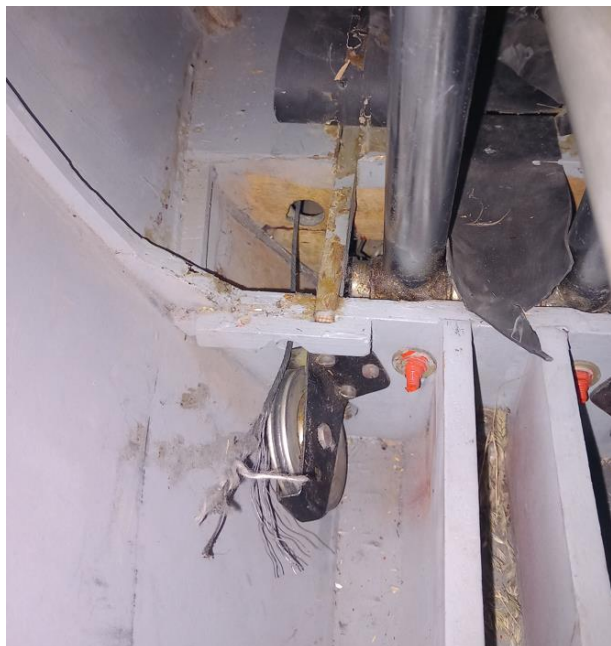
**Důvod vydání:** u jednoho kluzáku v provozu došlo za letu k porušení celistvosti lana řízení směrového kormidla. Porušení nastalo v místě za přechodem lana přes kladku na druhé přepážce v kabině pod podlahou, těsně za záliskem lana pro oko jeho závěsu k pedálu nožního řízení – viz *Obr. 1*. V důsledku toho došlo k úplné ztrátě směrové řiditelnosti nožním řízením.

*Obr. 1 - Prasklé lano nožního řízení*

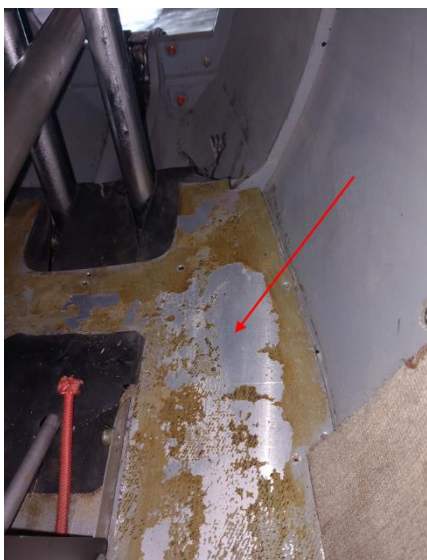
- d. zadní díl podlahy pilotního prostoru mezi přepážkami č. 2 a 3 (část podlahy za pedály nožního řízení)

*Obr. 4 - Zadní díl podlahy*

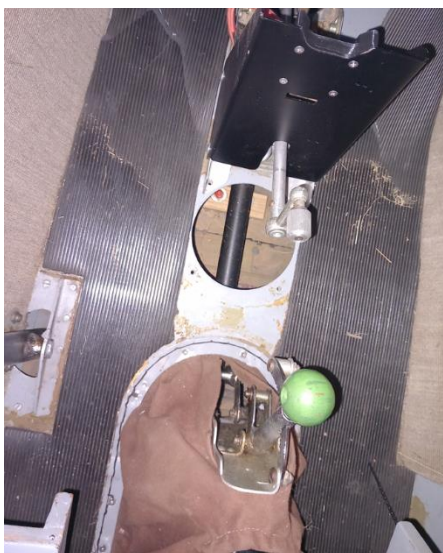
- e. kruhový kryt na podlaze pilotního prostoru mezi přepážkami č. 3 a 4

*Obr. 5 - Kruhový kryt na podlaze mezi přepážkami č. 3 a 4*

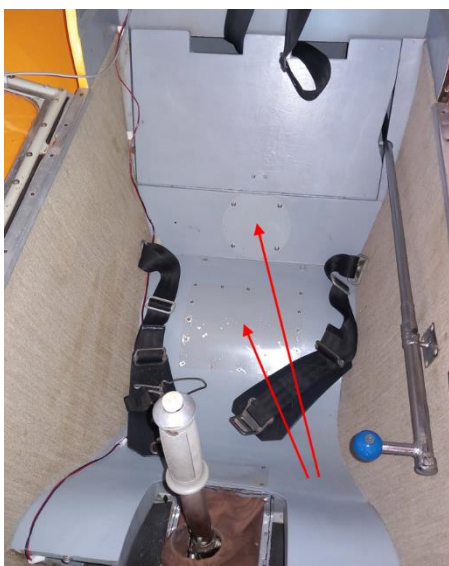
- f. kryt na sedačce v pilotním prostoru mezi přepážkami č. 6 a 7
- g. kruhový kryt na opěrce zad pilotního prostoru

*Obr. 6 - Kryty na sedačce pilota a opěrce zad*

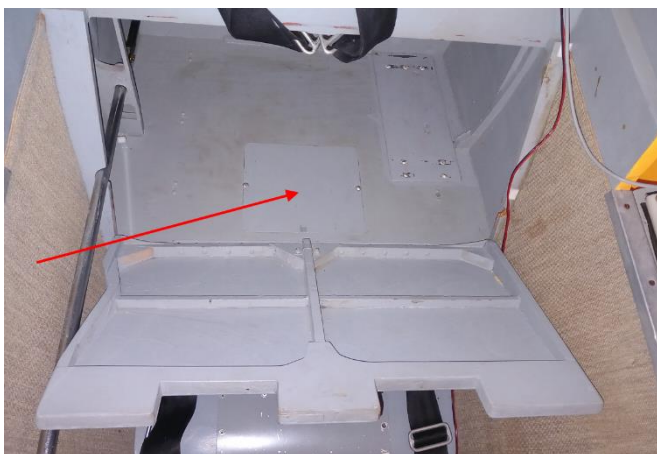
- h. kryt na podlaze zavazadlového prostoru mezi přepážkami č. 7 a 8

*Obr. 7 - Kryt v zavazadlovém prostoru*

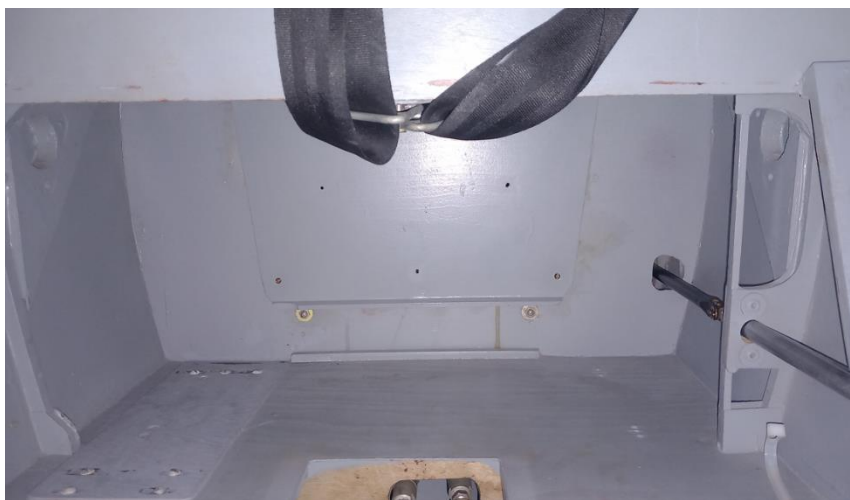
- i. kryt na přepážce č. 9 v zavazadlovém prostoru

*Obr. 8 - Kryt na přepážce č.9*

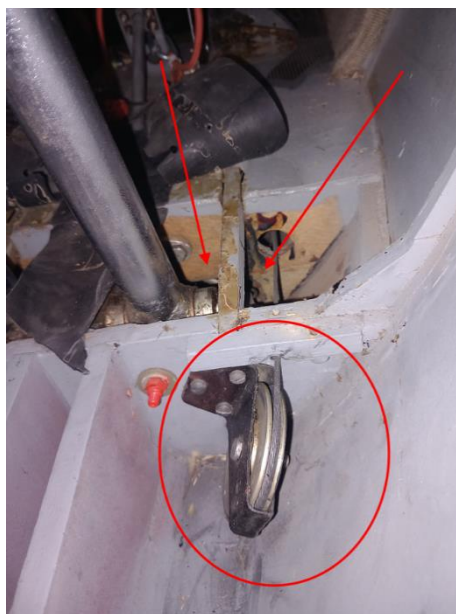
- a. na přední straně přepážky č. 2 (přístup od špičky trupu)

*Obr. 9 - Kladka nožního řízení na přepážce č. 2*

**2. Zkontrolujte stav kladek, jejich uchycení, a zda se volně otáčejí:**

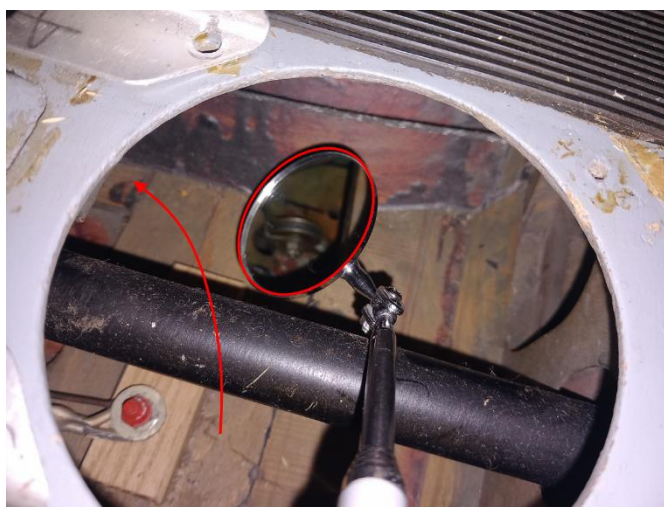
- b. na zadní straně přepážky č. 3 (přístup přes kruhový montážní otvor v podlaze pilotního prostoru mezi přepážkami č. 3 a 4)

*Obr. 10 - Pohled v zrcátku na kladku za přepážkou č. 3*

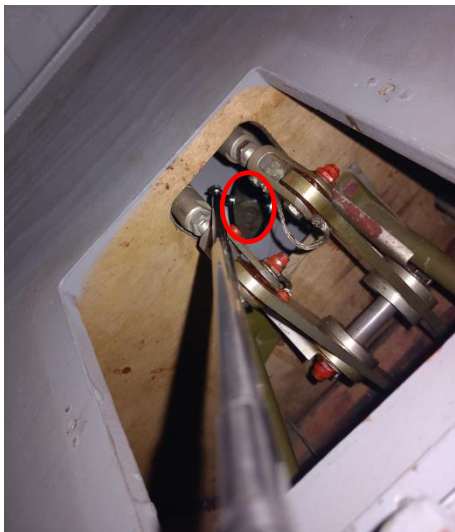
- c. na zadní straně přepážky č. 8 (přístup přes montážní otvor v podlaze zavazadlového prostoru a dále přes otvor pro táhla řízení v přepážce č. 8)

*Obr. 11 - Pohled v zrcátku na kladku za přepážkou č. 8*
