CIVIL AVIATION AUTHORITY OF THE CZECH REPUBLIC

ZÁKLADNÍ ZNALOSTI NEZÁVISLÉHO OSVĚDČUJÍCÍHO PERSONÁLU

KONTROLA LETOVÉ ZPŮSOBILOSTI

DOKLADY A TECHNICKÁ DOKUMENTACE LETADEL

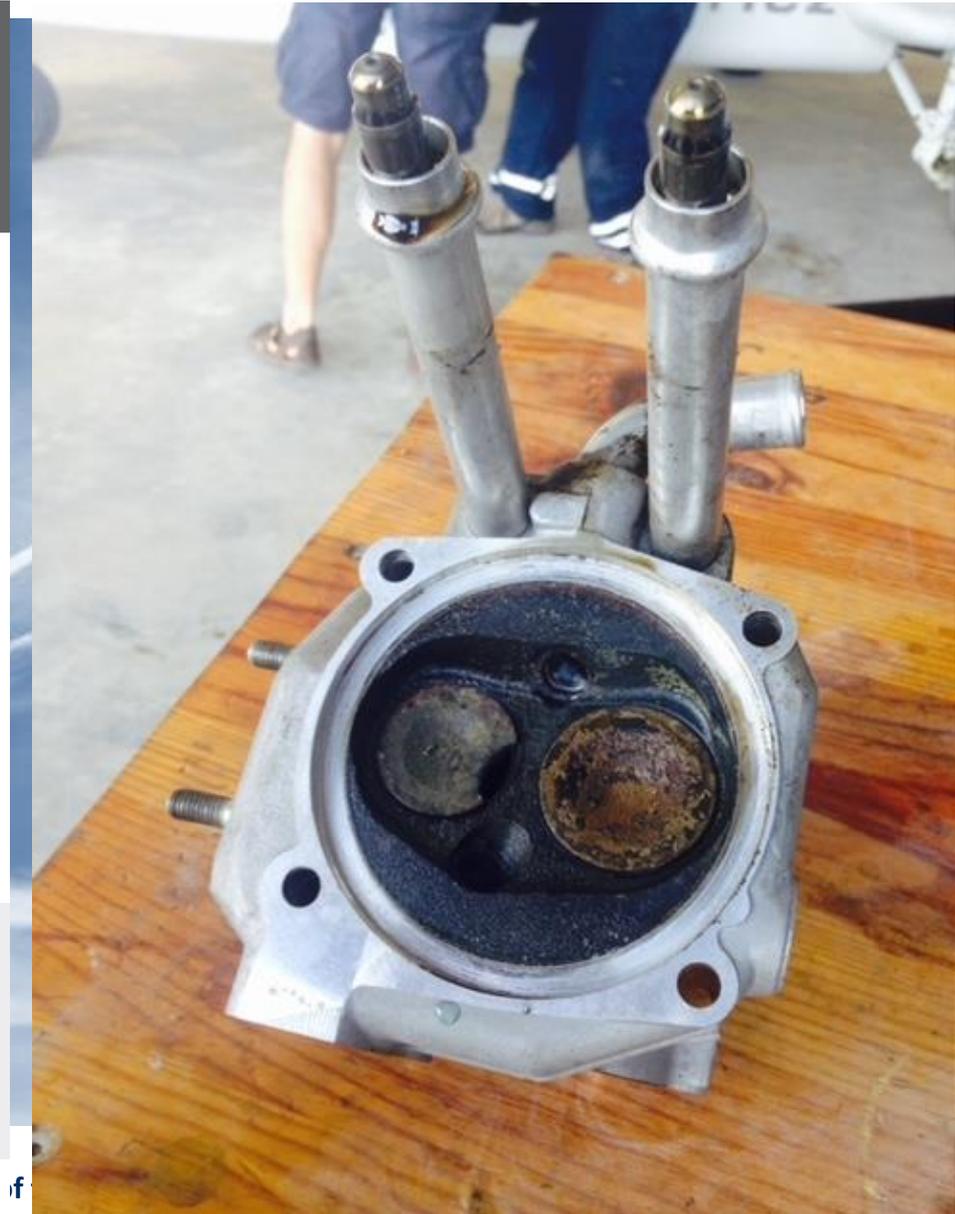
ANATOMY OF A VALVE FAILURE

Burned exhaust valves have long been a leading cause of cylinder failures and power loss in piston aircraft engines. Modern borescopes allow us to look deep inside cylinders—and this guide will help you interpret what you see through the viewfinder.

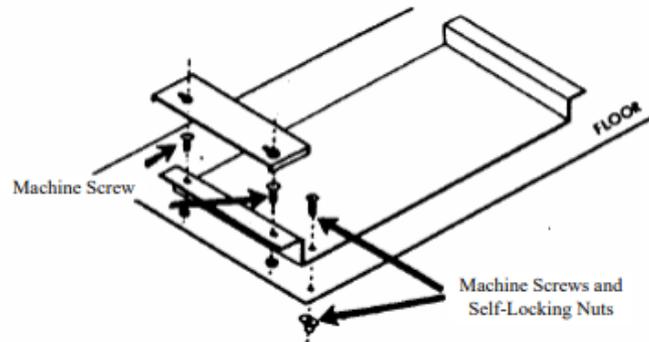
FIGURE 2-6. TYPICAL RIGID BASE PLATE MOUNT

205. FABRICATION OF SUPPORTING BRACKETS FOR ATTACHMENT TO STRUCTURE OTHER THAN FLOORING.

a. Typical supporting brackets usually consist of a shelf or platform upon which the radio unit mounting base assembly can be installed in the same manner as described in applicable paragraph 203.

c. Use a rivet size and pattern compatible with the aircraft structure to provide the strength needed to assure support of the loads imposed under all flight and landing conditions.

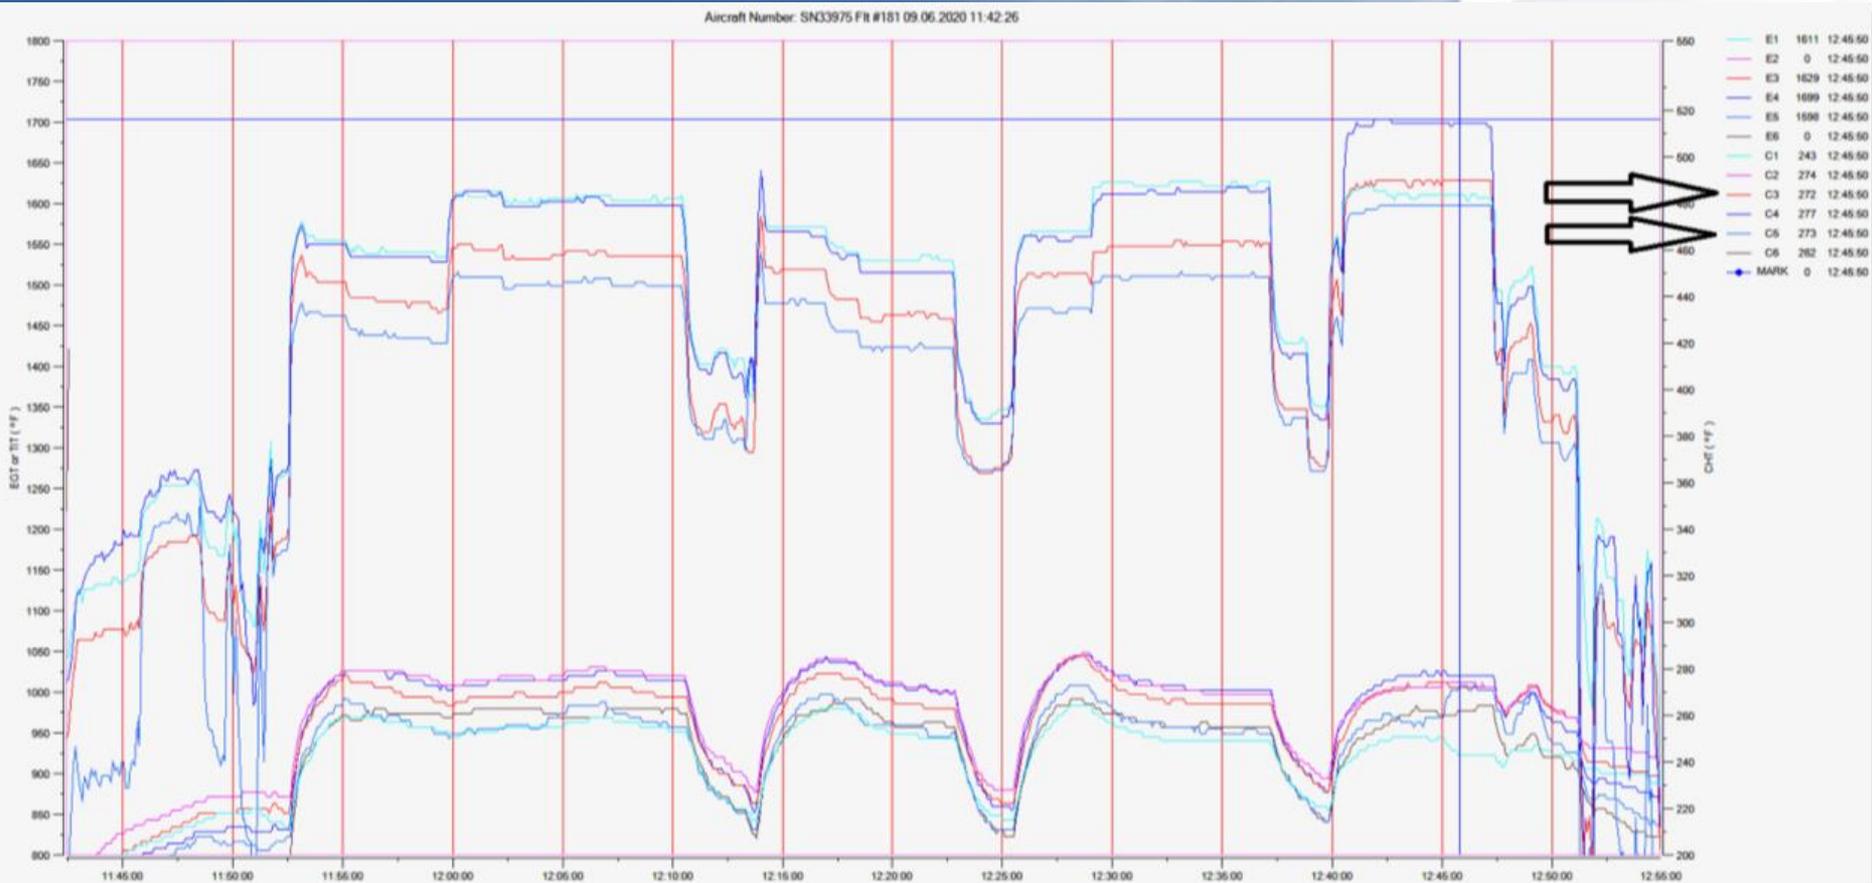
Obr. 12 - Grafy záznamů teplot na hlavách válců z dalších předchozích letů vykazují hodnoty pod 280°F (138°C), tedy hodnoty provozní/běžné

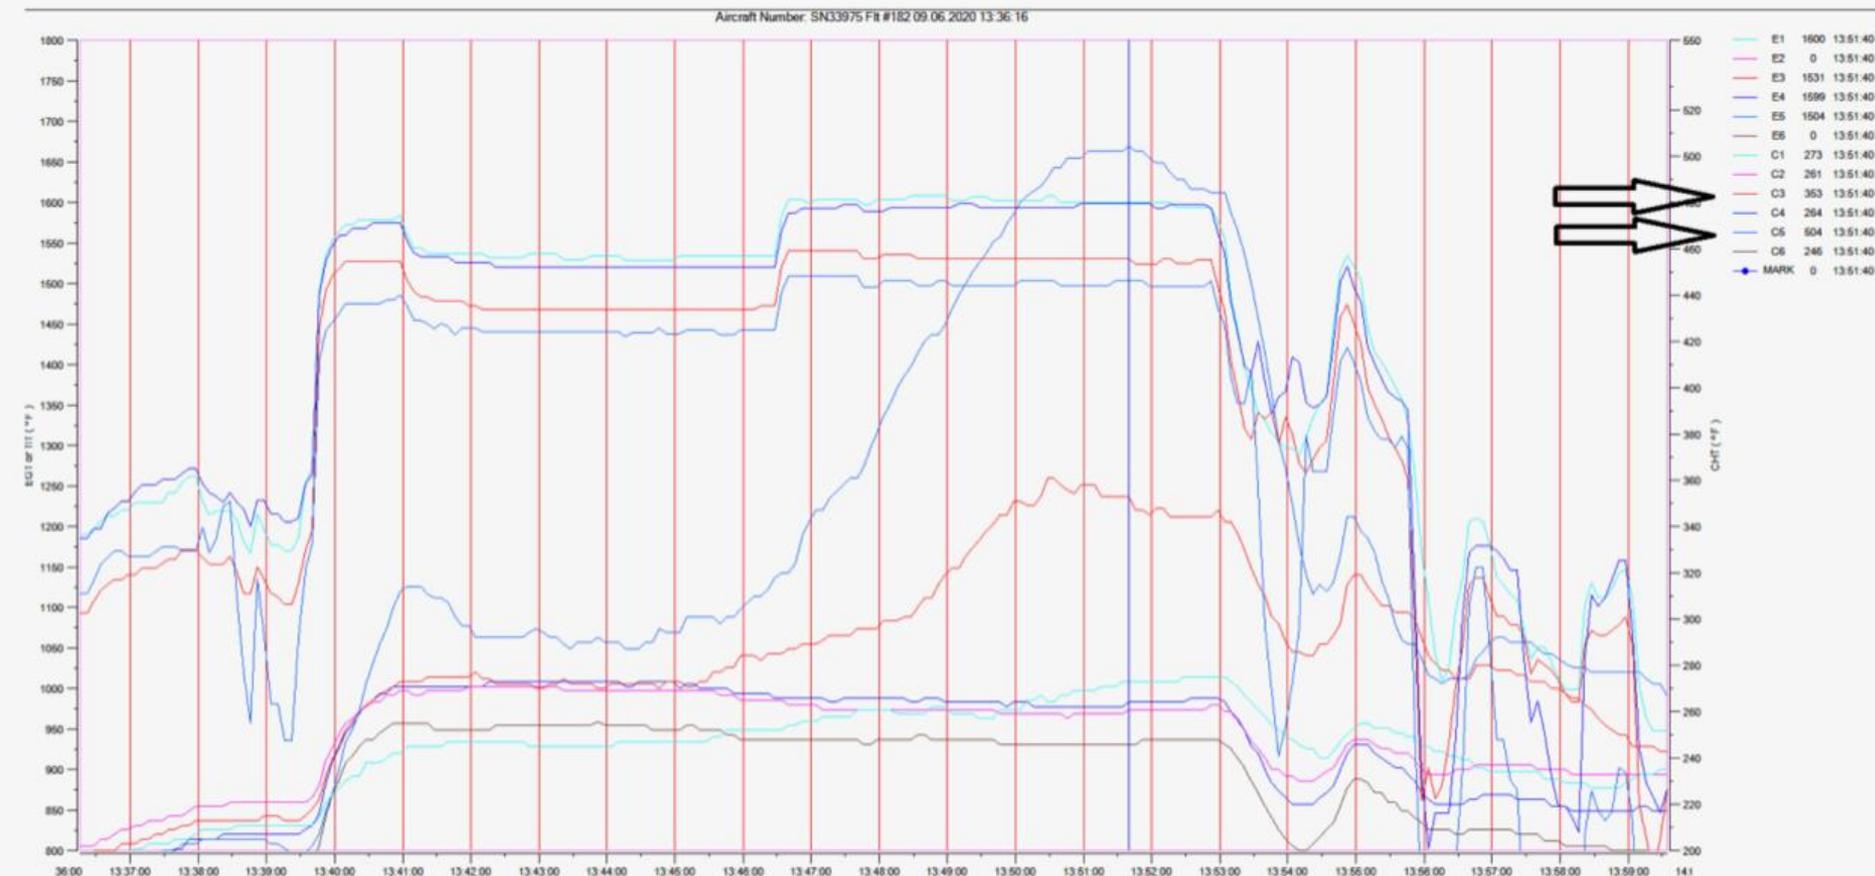
Obr. 11 - Ze záznamu teplot na hlavách válců z předchozího letu (09.06.2020) je patrný vzestup teploty na hlavě válce číslo 5, která dosáhla hodnoty 505°F (262°C).

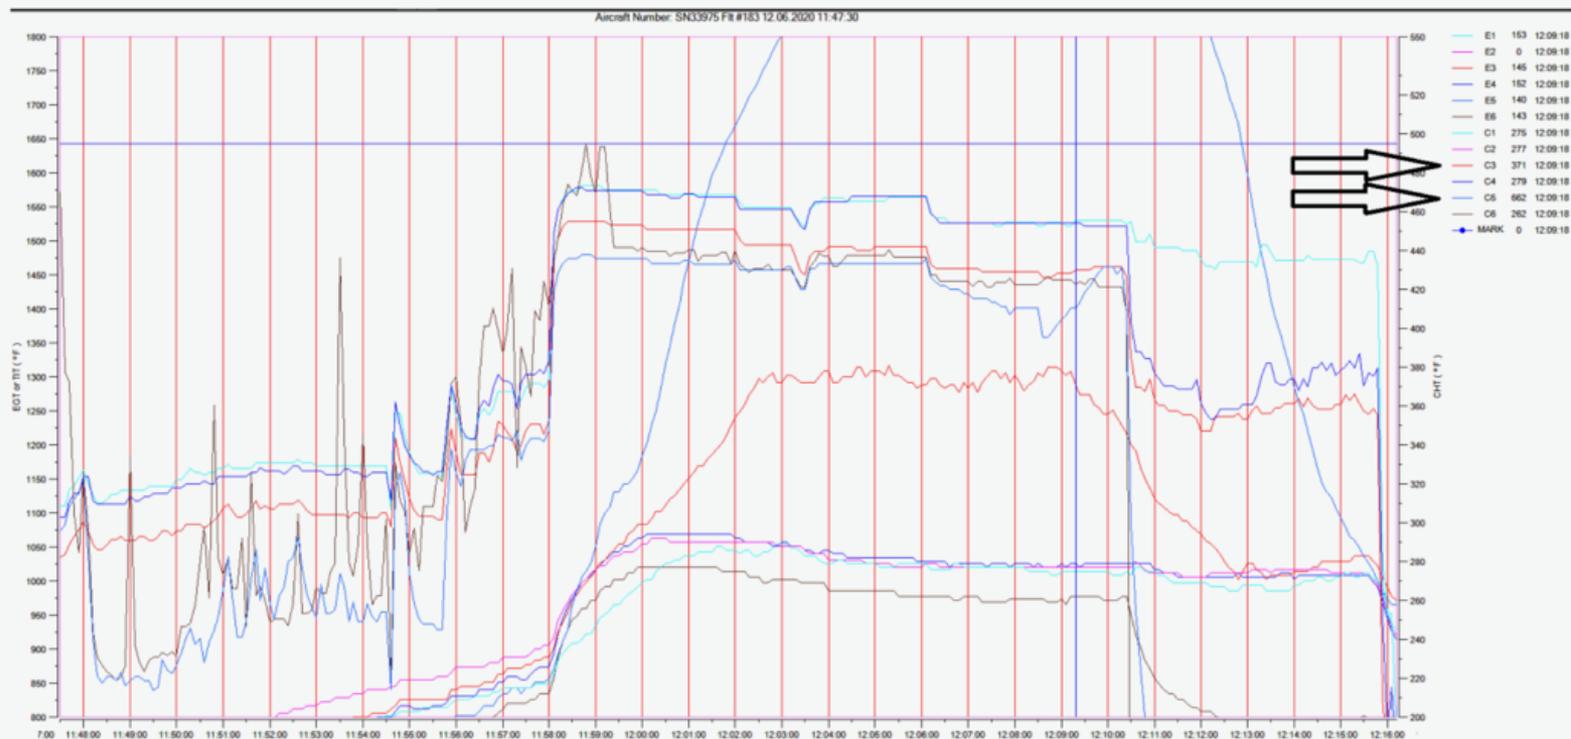
Obr. 10 - Ze záznamu teplot na hlavách válců z kritického letu (12.06.2020) je patrný vzestup teploty na hlavě válce číslo 5, která dosáhla hodnoty 662°F (350°C)

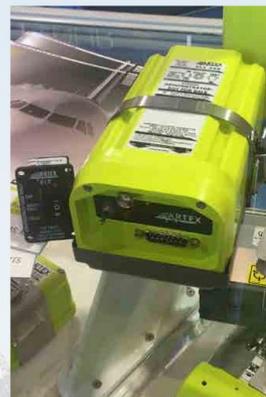
• Obe části ELT

Tato a zjevně mnohé podobné nehody daly vznik bezpečnostnímu informačnímu bulletinu EASA. Tento bulletin popisuje funkci ELT a upozorňuje na možné mechanické závady G-snímače například v důsledku vibrací nebo koroze, stejně tak jako na omezenou životnost baterií. Upozorňuje na to, že na ELT nebyvá nahlíženo jako na kritický celek ovlivňující letovou způsobilost. Popisuje dále fungování systému zpracování nouzového vysílání tzv. COSPAS-SARSAT a koordinaci se záchrannými složkami. V závěru popisuje provádění testů a inspekci s odvoláním na konkrétní instrukce jednotlivých výrobců ELT. V duchu liberální politiky EASA jde jen o doporučení, které se stává povinné tím, že si jej zapíšeme do programu údržby letadla. Věřme, že jej tam všichni máme.

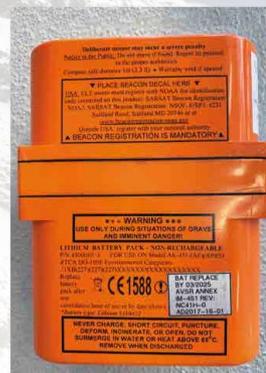
• ELT se stítkem výměny baterie

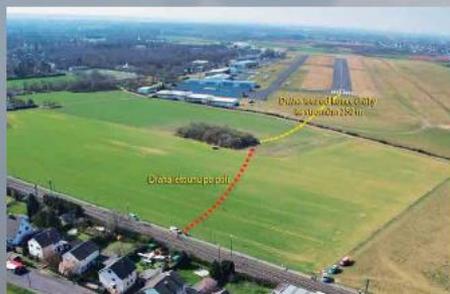
sebou měl pouhých 170 m pole zakončeného silnicí, železniční tratí a obytnými domy. Stáhli přípust a dosedli na podmáčené pole. Díky tomu, že se kola bořila do měkké země, bylo vytráčení rychlosti poměrně dobré. To bylo patrné i ze stop kol na zemi. Zbývající vzdálenost k železniční trati však nestačila na úplné zastavení. Jak letoun proskočil mezi kolejemi a vrchním trolejovým vedením železniční trati a jak se dostal do kolize se zahradním domkem na druhé straně trati nebylo úplně zrekonstruováno. Prostě se to povedlo – v tu chvíli nejel žádný vlak, ani nebylo strženo trolejové vedení. Posledním pohybem letadla po nárazu do zahradního domku bylo jeho převrácení na záda. K požáru nedošlo, posádka byla připoutána a prostor kokpitu zůstal téměř nepoškozen. Technik vystoupil jako první a pomohl zraněnému pilotovi opustit letadlo. Oba vyvážili se zlamanými žebry.

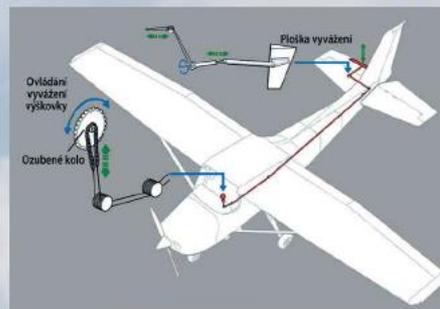
V rámci údržby bylo mimo jiné také pracováno na systému řízení letadla. Byla vymontována konzola vyvážování včetně vyvážovací kolečka a lanek. Celý postup je popsán v údržbovém manuálu, kde je jednoznačně napsáno: „Po ukončení práce je nutné zkontrolovat směr vychýlení vyvážovací plošky.“ Navíc je ještě v samotném odstavci zdůrazněno: WARNING (VAROVÁNÍ). „Be sure trim tab moves in correct direction when operated by trim wheel. Nose down trim corresponds to tab up.“ (Ujistě se, že ploška se pohybuje ve správném směru při ovládnání vyvážovací kolečka. Těžký na nos znamená ploška nahoru.) Každý z mechaniků, který na letadle pracoval, měl k dispozici tablet a v něm manuál v digitální formě v anglickém jazyce. Mechanik uváděl, že prováděl kontrolu dvakrát, a to vždy ve dvou lidech. Jeden otáčel kolečkem ovládnání vyvážování a druhý sledoval pohyb vyvážovací plošky. V servisním manuálu je rovněž

prostorově vyobrazení celého systému vyvážení. K jaké formě nedorozumění při interpretaci textu ů v komunikaci mezi mechaniky došlo, se zjistit nepodařilo. Šetřením BFU bylo jen zjištěno, že všeobecné teoretické znalosti mechaniků byly chabé a vlastní povědomí o tom, jakým směrem se má ploška pohybovat, neměl žádný. O to důležitější by bylo bývalo pracovat správně s manuálem, zde však sehrála negativní roli jazyková bariéra.

Při zběžném ohledání vraku bylo zjištěno, že zatímco kolečko ovládnání vyvážení bylo v krajní poloze „nose up“ („těžký na ocas“), vyvážovací ploška na pravé zadní straně výškovky byla vychýlena do polohy „nose down“ („těžký na nos“). S vyvážováním bylo možno lehce pohybovat, jen směr pohybu vyvážovací plošky byl opačný. Není tedy sporu o tom, že síly v řízení musely být enormní a přitažením výškovky při dané rychlosti mohlo být téměř neomezené.
