CIVIL AVIATION AUTHORITY OF THE CZECH REPUBLIC

Provádění kontroly letové způsobilosti

(KLZ neboli Airworthiness Review)

S odbočkou o tvorbě programu údržby letadla (spíše malého)

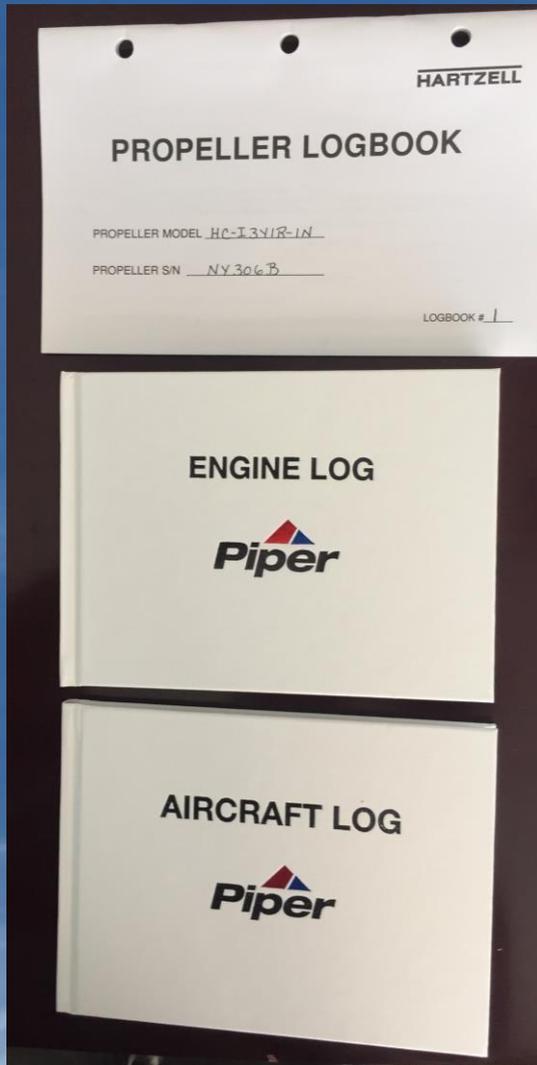
LETADLOVÁ, MOTOROVÁ, VRTULOVÁ KNIHA, TLB/PALUBNÍ D.

78	2 00		3 00, 4 00		5 00		6 00		7 00		8 00		9 00		10 00	
	Lfd. Nr. des Flugtag	Datum (Date) Tag Monat	Name(n) der Flugbestimmungsbehörde und Beschreibung ihrer Funktion (Name(s) of Crew Members, Duty)		Art und Zweck des Fluges (Nature of Flight) Azoviz der Flugpläne u. d. Z.		Abflug (Departure) Ort (Place) Zeit (Time)		Landung (Arrival) Ort (Place) Zeit (Time)		Flugzeit (Hours of Flight)		11		12	
3980	7. 12.	STU/Beh	VFR	EDRC	1030	EDQT	1148	1 18					1822 03			
3981	7. 12.	" "	"	EDQT	1148	EDQC	1210	0 22					1823 21			
3982	15. 12.	Skala	NCO	EDQC	10 55	LKVO	11 25	1 20					1825 03			
3983	15. 12.	Skala	NCO	LKVO	11 25	LKHK	11 45	0 50					1825 53

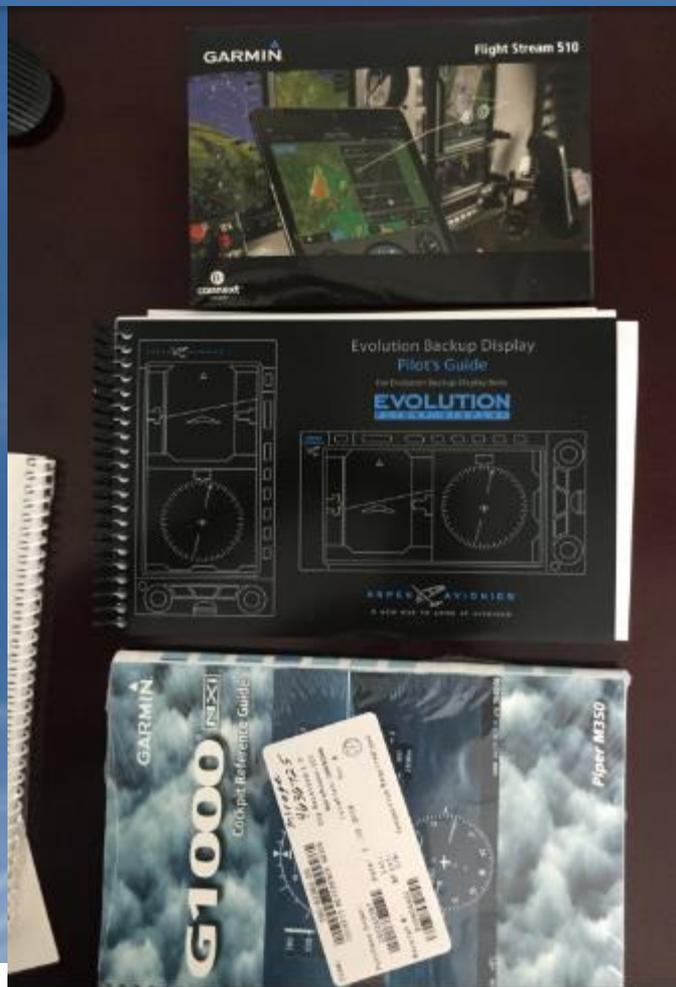
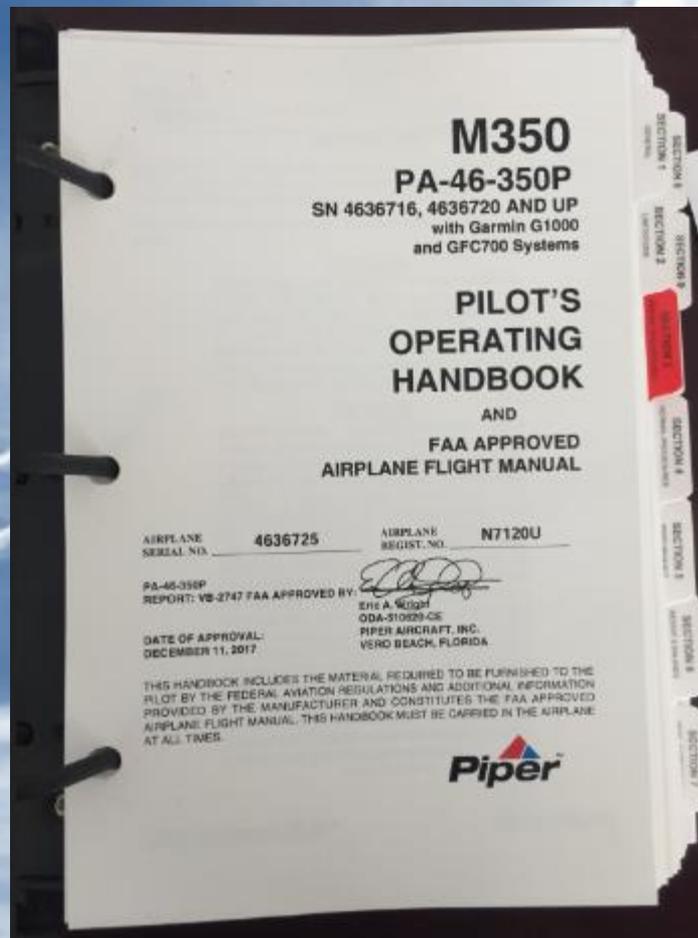
LETOVÁ PŘÍRUČKA

Doplňky musí být také zapsané v seznamu doplňků
vč. doplňků vzniklých např. instalací dle CS-STAN

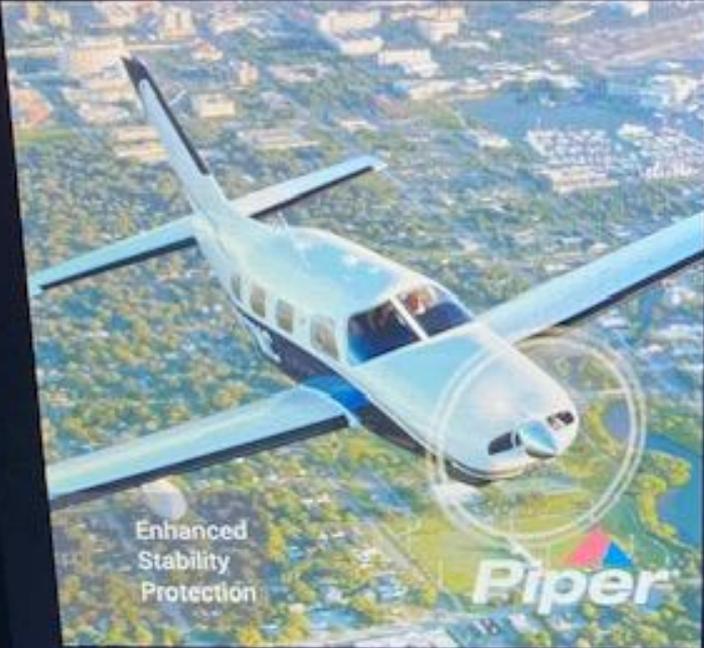
GARMIN
G1000NXI

LETOVÁ PŘÍRUČKA

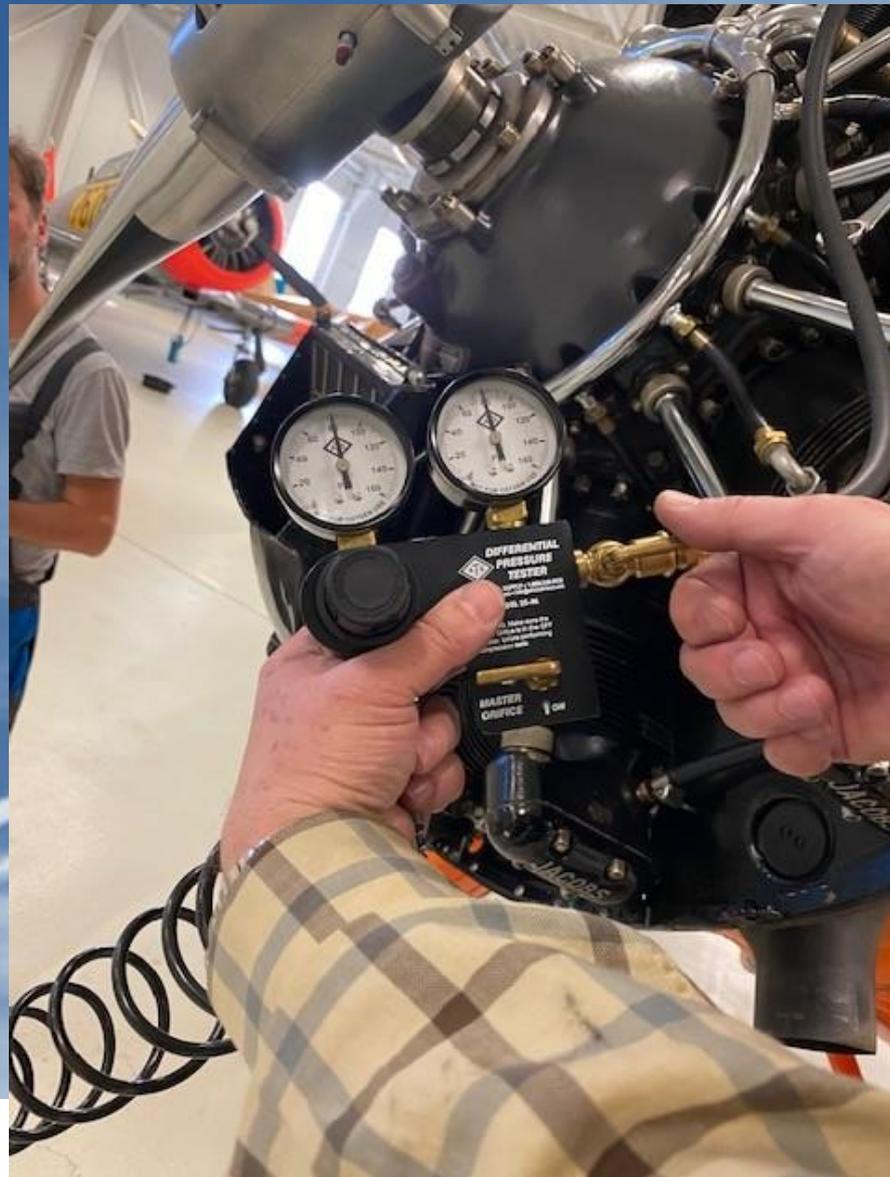
ANALÝZA OLEJE

Nikl v oleji vedl majitele Cessny k provedení boroskopické kontroly motoru a zjistil tři poškozené výfukové ventily

CLIENT When he received the report with nickel up to 86 ppm, the owner of this Cessna did a borescope test and discovered three burned exhaust valves. The cam and lifters were okay. He overhauled those cylinders and wear returned to normal in the following months.

COMMENTS We are concerned that the higher chrome and nickel may indicate an exhaust valve guide problem developing. Both elements have been on a pretty significant up-trend since May of 2017 and we don't see a good reason why. We also found higher chrome and nickel in the right engine, though those levels were nowhere near these. Fuel and insolubles could be related to the excess wear. Check the oil filter for metal and any other signs of a valve guide problem, like a bad mag check. Monitor for problems related to excess heat, and run a borescope inspection/compression test.

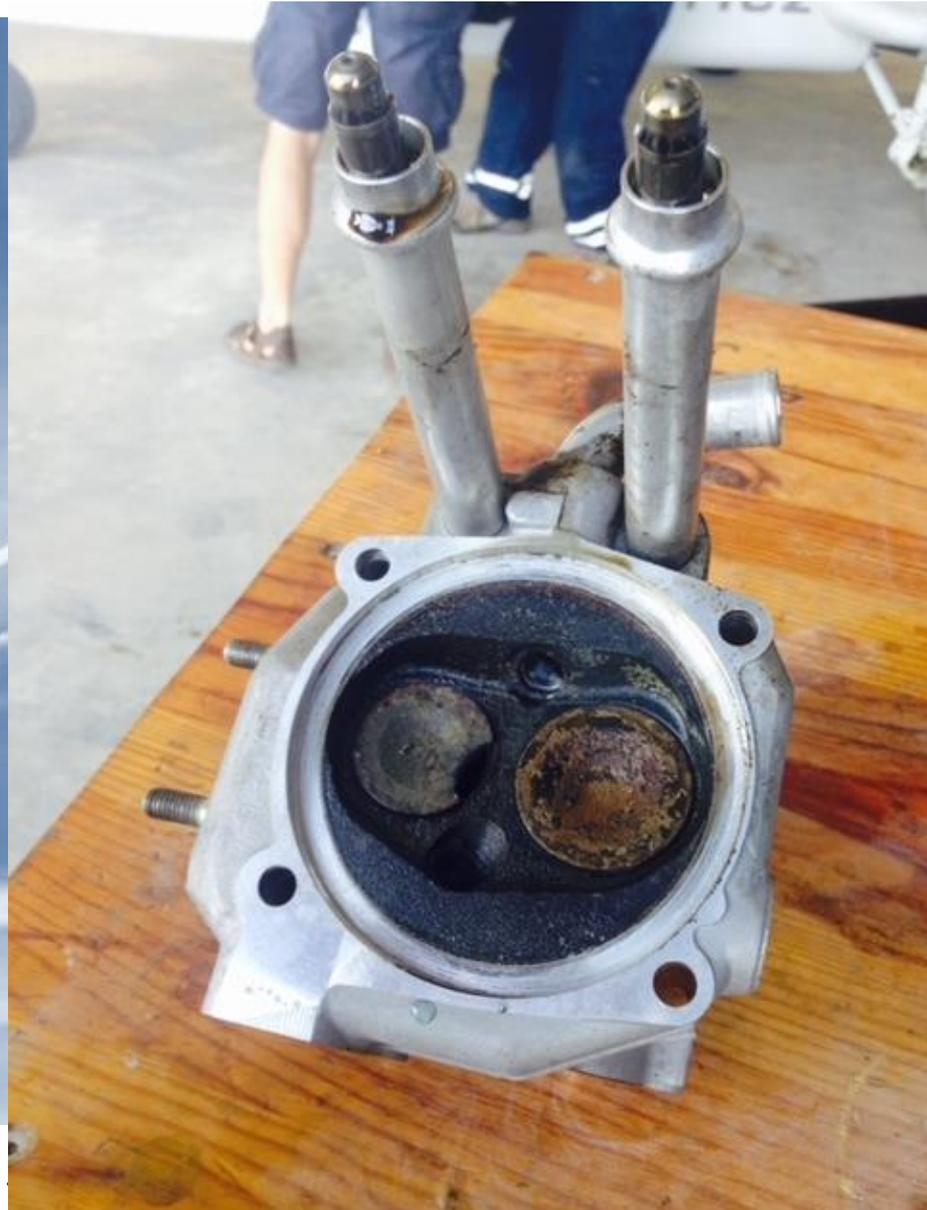
ANATOMY OF A VALVE FAILURE

Burned exhaust valves have long been a leading cause of cylinder failures and power loss in piston aircraft engines. Modern borescopes allow us to look deep inside cylinders—and this guide will help you interpret what you see through the viewfinder.

OVERVIEW: Valves that fail to seat properly are subject to severe and uneven heating that can cause them to weaken and fail in predictable patterns.

PROGRESSION OF FAILING VALVES

- 1** First indication: Circular color pattern is slightly uneven and nonsymmetrical.
- 2** Crescent-shape, discolored burn pattern developing at upper edge.
- 3** Burn pattern migrates inward.
- 4** **GREEN MEANS STOP.** The green area at the top shows this valve should be replaced immediately. (Note how the uneven burn patterns match the heat distribution chart.)
- 5** Green crescent progresses toward center with valve cracking and failure a serious danger.
- 6** Crack at 12 o'clock shows valve failure is imminent.

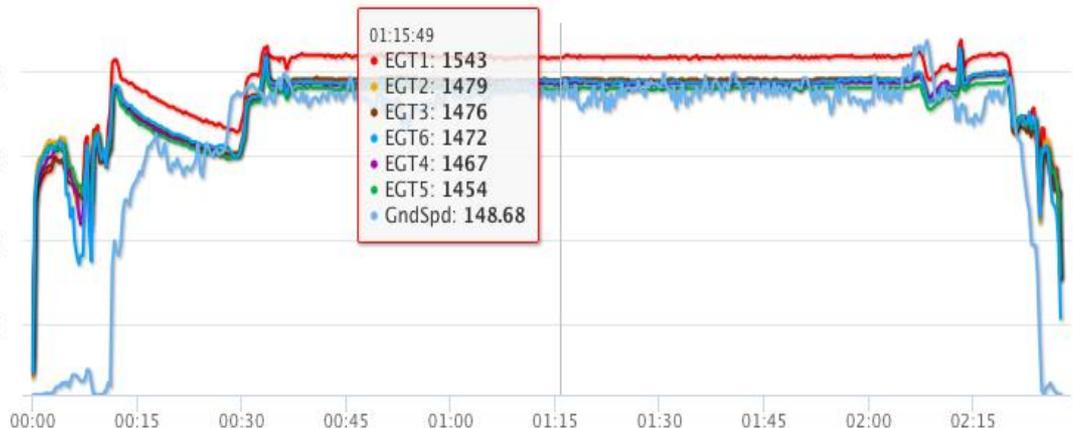
01:15:49
• EGT1: 1543
• EGT2: 1479
• EGT3: 1476
• EGT6: 1472
• EGT4: 1467
• EGT5: 1454
• GndSpd: 148.68

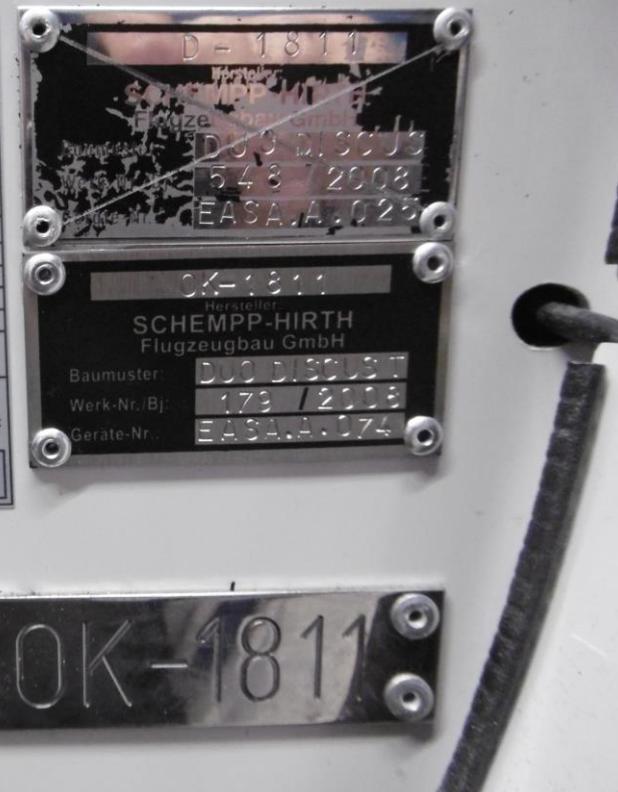
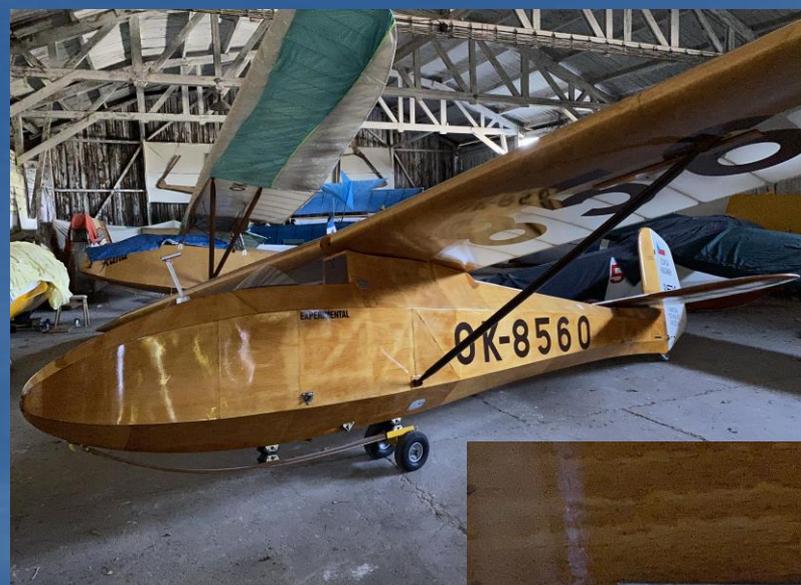
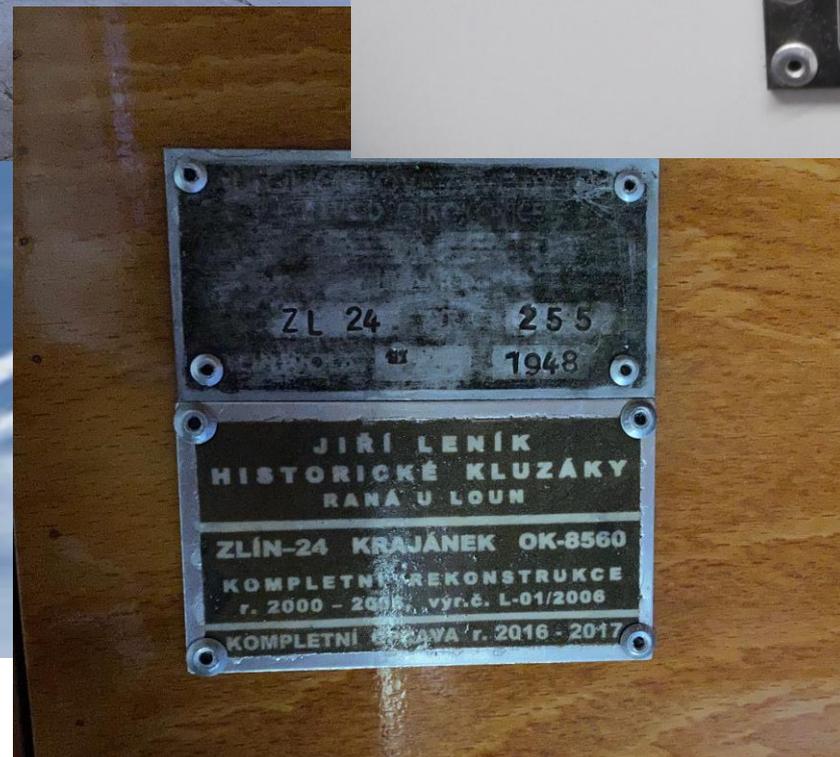
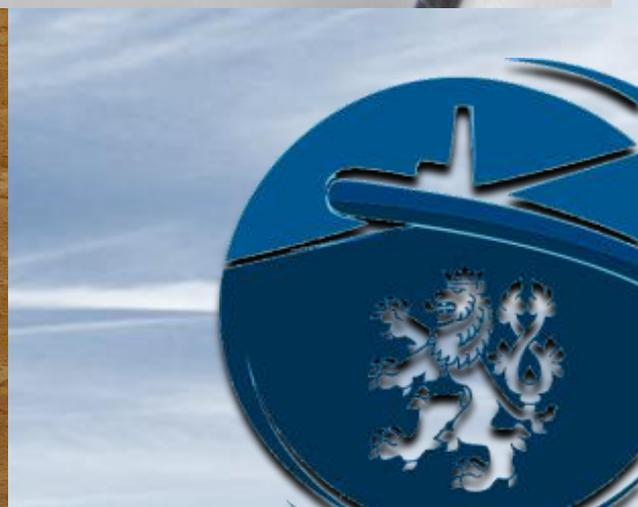
DVA ŠTÍTKY?

LOAD ON THE SEATS
(crew incl. parachutes)

The maximum load in the cockpit (load on both seats + baggage + trim ballast) must not be exceeded. If the front seat load is below the minimum front seat load: see instructions in the flight manual - section 6.2.

Maximum fuel	kg	lb	Ltr.	US. Gal.	IMP. Gal.
	12	26.5	16	4.23	3.52

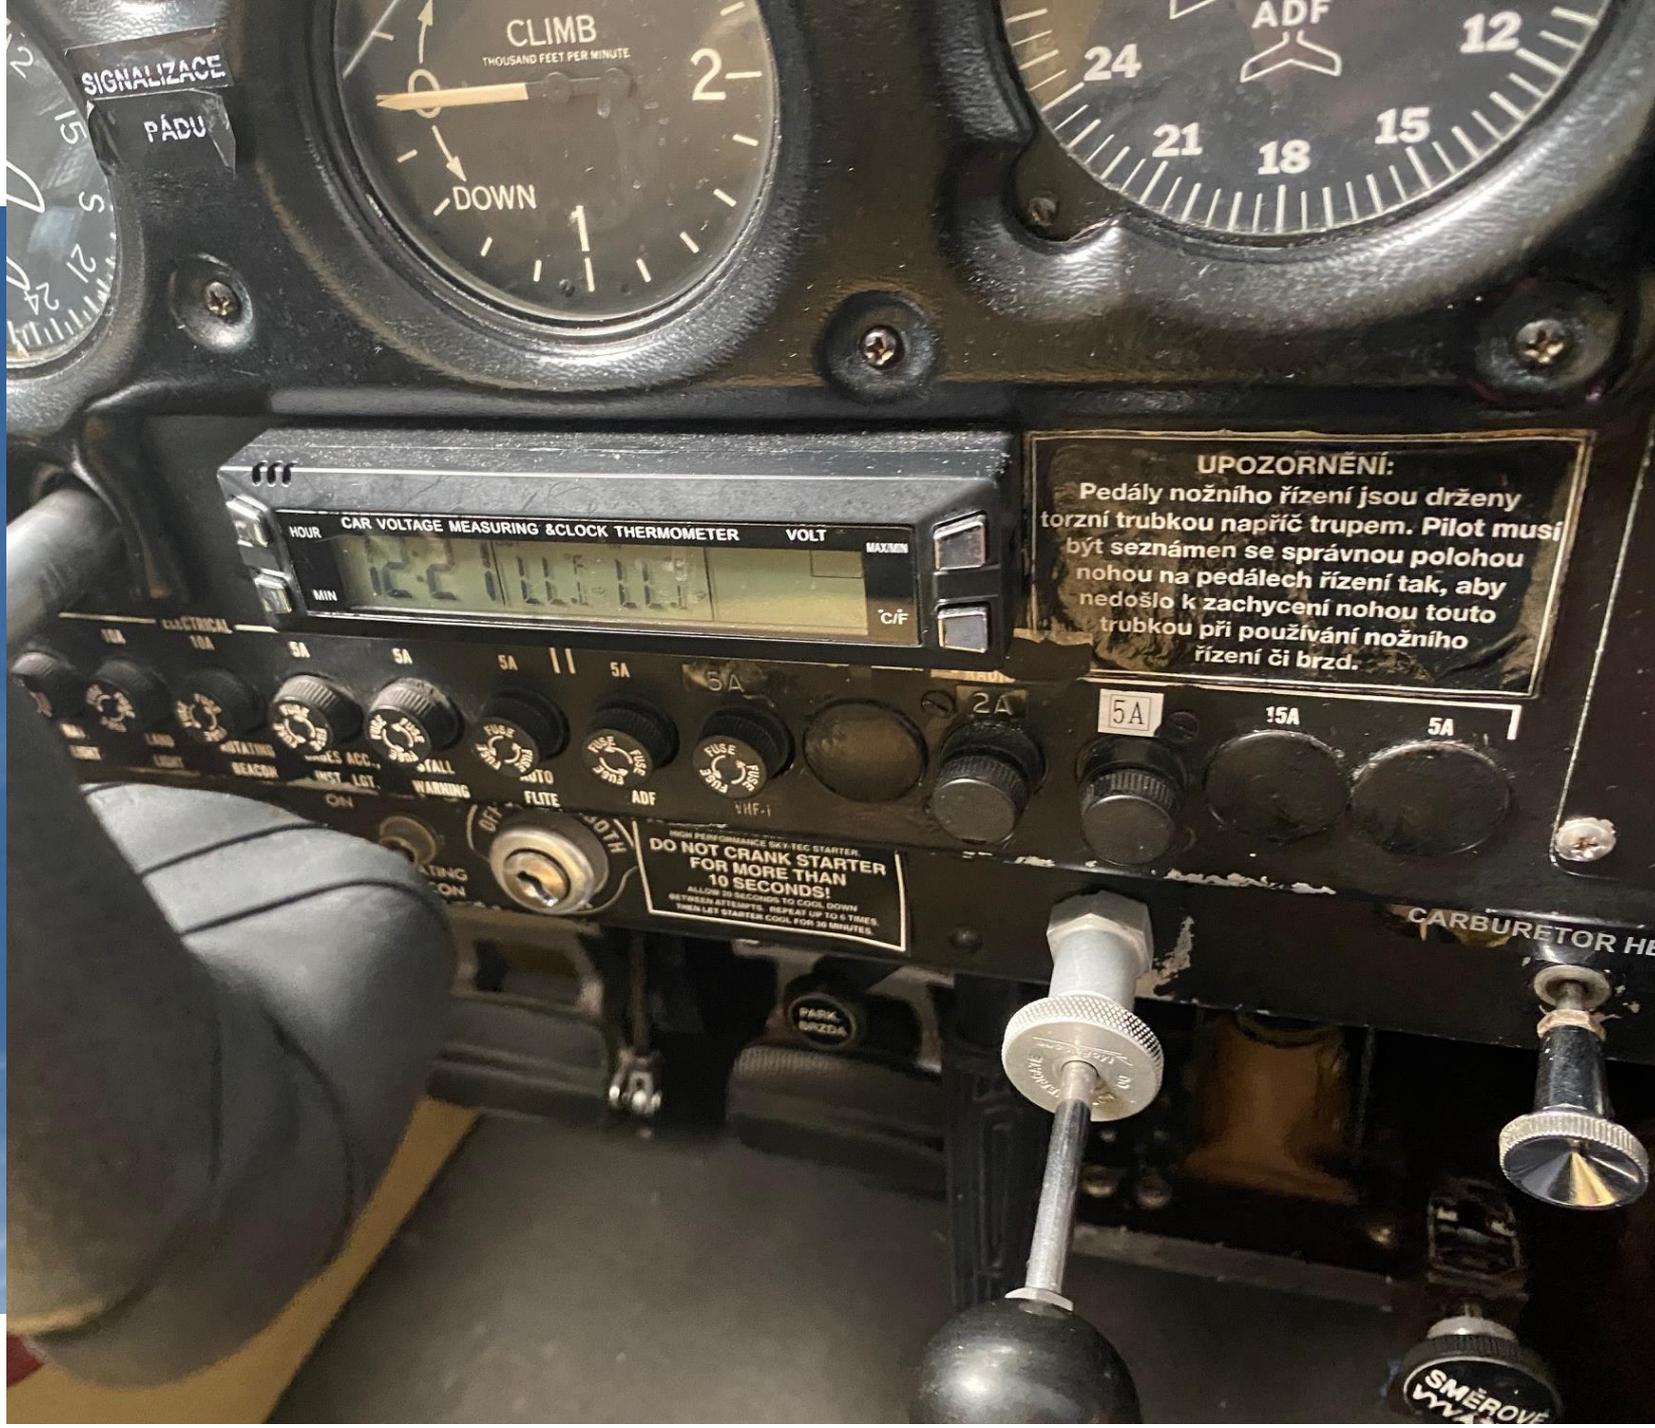
UPOZORNĚNÍ:

Pedály nožního řízení jsou drženy torzní trubkou napříč trupem. Pilot musí být seznámen se správnou polohou nohou na pedálech řízení tak, aby nedošlo k zachycení nohou touto trubkou při používání nožního řízení či brzd.

DO NOT CRANK STARTER FOR MORE THAN 10 SECONDS!
ALLOW 30 SECONDS TO COOL DOWN BETWEEN ATTEMPTS. REPEAT UP TO 5 TIMES. THEN LET STARTER COOL FOR 30 MINUTES.

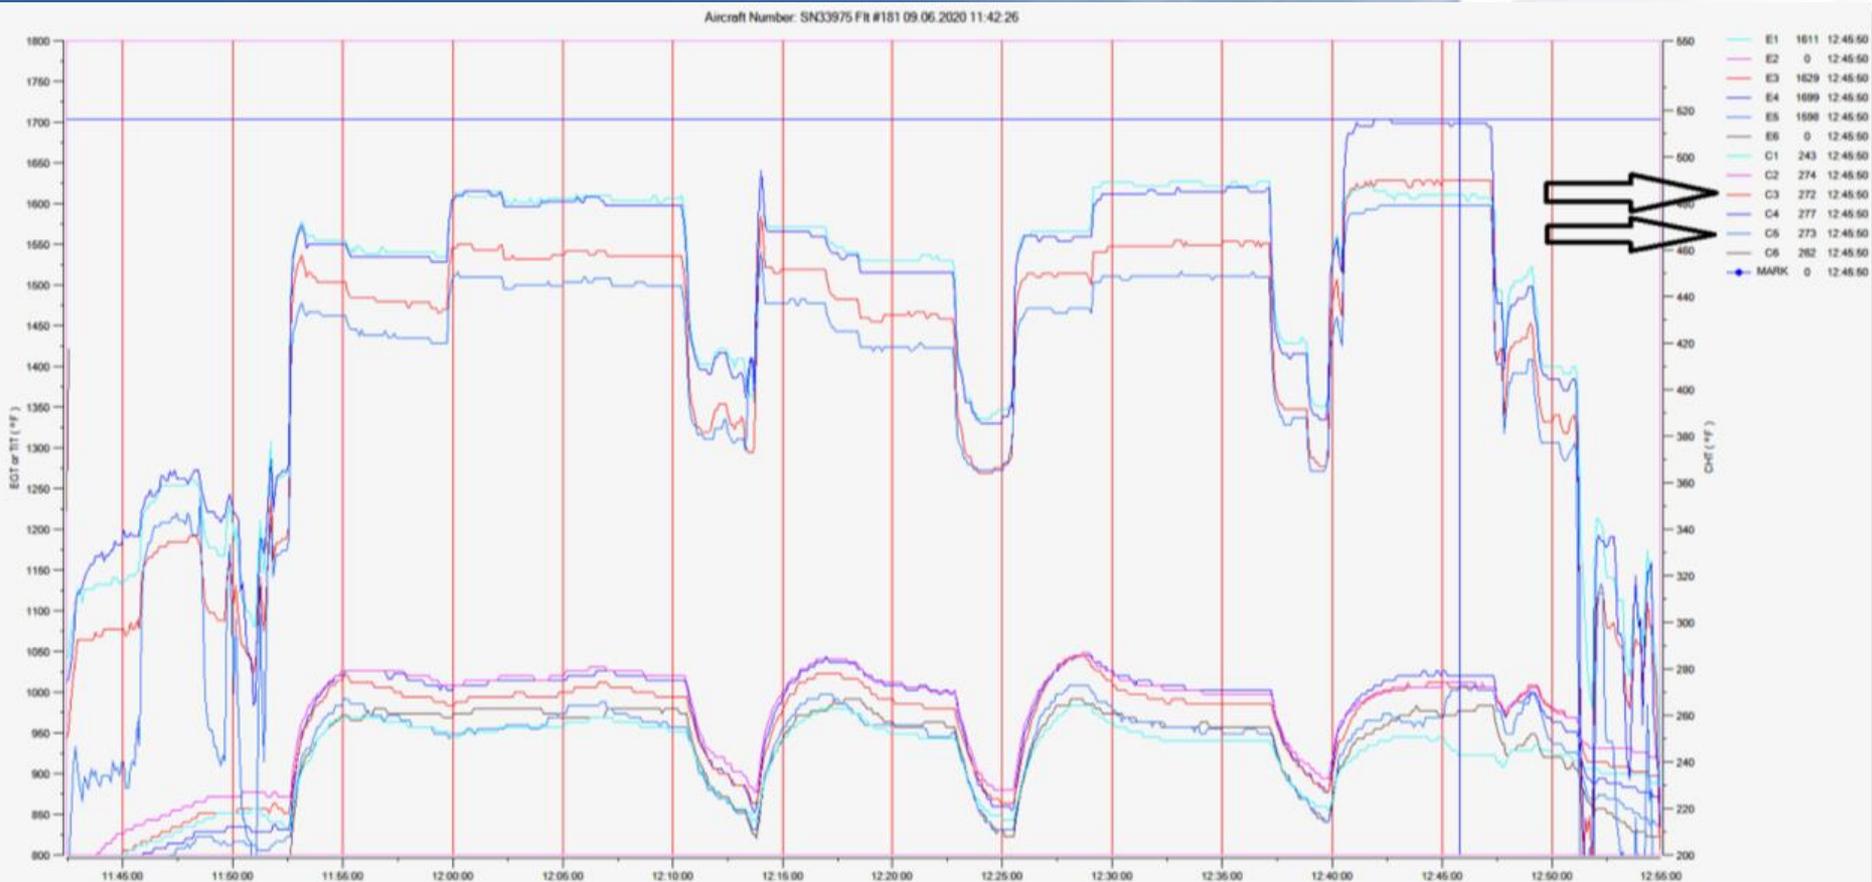
Obr. 12 - Grafy záznamů teplot na hlavách válců z dalších předchozích letů vykazují hodnoty pod 280°F (138°C), tedy hodnoty provozní/běžné

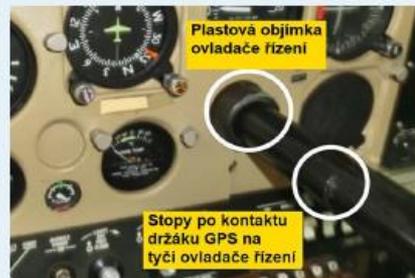
Držák GPS

Mechanik, který přišel k letadlu, měl jasno okamžitě. Z místa pilota nebylo přes instalovaný držák a přístroj GPS vidět na samotnou objímku držáku přišroubovanou na tyči řízení. Ta se opírala o plastovou objímku na palubní desce. Tím bylo zabráněno zasunutí tyče řízení do palubní desky o potřebných 7 cm. Z místa druhého pilota byla chybná montáž vidět dobře, ale pilot byl v letadle, bohužel, sám. Bývalo by stačilo málo. Povolit aretační šroub na spodu držáku a držák posunout, nebo úplně odstranit. Aretační šroub byl opatřen kolečkem pro utahování rukou, žádný nástroj by tedy potřebný nebyl.

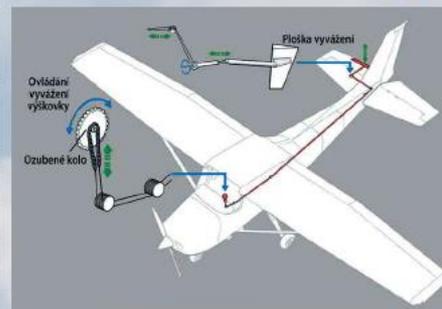
V rámci údržby bylo mimo jiné také pracováno na systému řízení letadla. Byla vymontována konzola vyvažování včetně vyvažovací kolečka a lanek. Celý postup je popsán v údržbovém manuálu, kde je jednoznačně napsáno: „Po ukončení práce je nutné zkontrolovat směr vychýlení vyvažovací plošky.“ Navíc je ještě v samotném odstavci zdůrazněno: WARNING (VAROVÁNÍ). „Be sure trim tab moves in correct direction when operated by trim wheel. Nose down trim corresponds to tab up.“ (Ujistě se, že ploška se pohybuje ve správném směru při ovládnání vyvažovací kolečka. Těžký na nos znamená ploška nahoru.) Každý z mechaniků, který na letadle pracoval, měl k dispozici tablet a v něm manuál v digitální formě v anglickém jazyce. Mechanik uváděl, že prováděl kontrolu dvakrát, a to vždy ve dvou lidech. Jeden otáčel kolečkem ovládnání vyvážení a druhý sledoval pohyb vyvažovací plošky. V servisním manuálu je rovněž

prostorové vyobrazení celého systému vyvážení. K jaké formě nedorozumění při interpretaci textu ů v komunikaci mezi mechaniky došlo, se zjistit nepodařilo. Šetřením BFU bylo jen zjištěno, že všeobecné teoretické znalosti mechaniků byly chabé a vlastní povědomí o tom, jakým směrem se má ploška pohybovat, neměl žádný. O to důležitější by bylo bývalo pracovat správně s manuálem, zde však sehrála negativní roli jazyková bariéra.

Při zběžném ohledání vraku bylo zjištěno, že zatímco kolečko ovládnání vyvážení bylo v krajní poloze „nose up“ („těžký na ocas“), vyvažovací ploška na pravé zadní straně výškovky byla vychýlena do polohy „nose down“ („těžký na nos“). S vyvažováním bylo možno lehce pohybovat, jen směr pohybu vyvažovací plošky byl opačný. Není tedy sporu o tom, že síly v řízení musely být enormní a přitažením výškovky při dané rychlosti mohlo být téměř neomezené.
