# CIVIL AVIATION AUTHORITY OF THE CZECH REPUBLIC

**KONTROLA LETOVÉ ZPŮSOBILOSTI**

**DOKLADY A TECHNICKÁ DOKUMENTACE LETADEL**

**Letecké nehody z technických příčin**

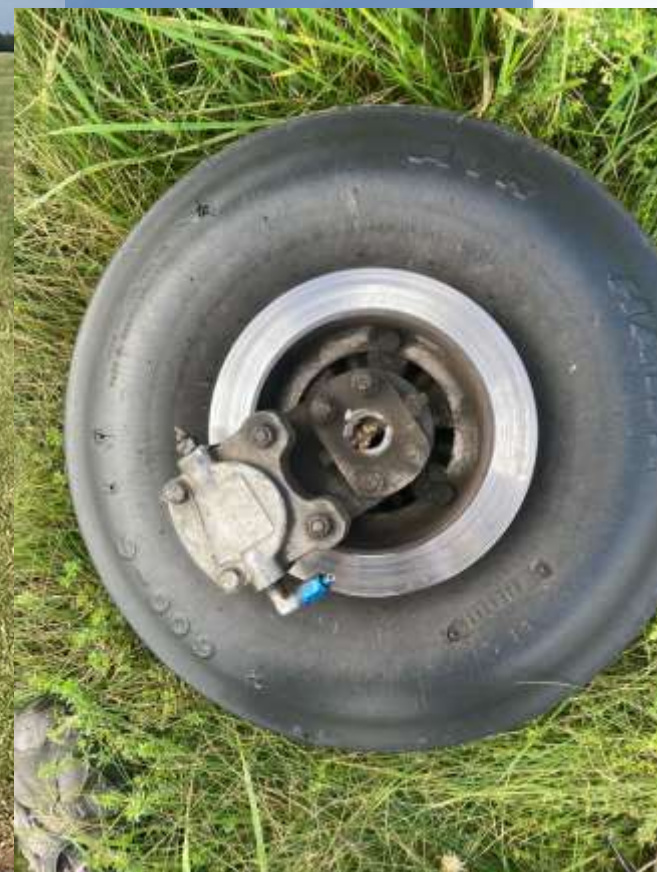
Bude to standardní oprava?

DQ 46085 | 15281304 LH MLG leg lower side 0.024" depth damage repair

For Aircraft 15281304 (DQ 46085) with the LH MLG Spring Gouge/Chafe location, the following is recommended.

The damage to the 0441212-3 LH MLG Spring of the 0441212-5 was reported to be approximately 0.024 inch deep, just inboard of location approximately 9.40 inch from end of axle (3.50 inch from Since the damage is less than 0.030 inch deep, we consider this

The damage is located down at the lower end of the gear where moment has not fully been developed yet.  
The bending moment and loading are much larger as you get off and are lower down by the wheel and tire.

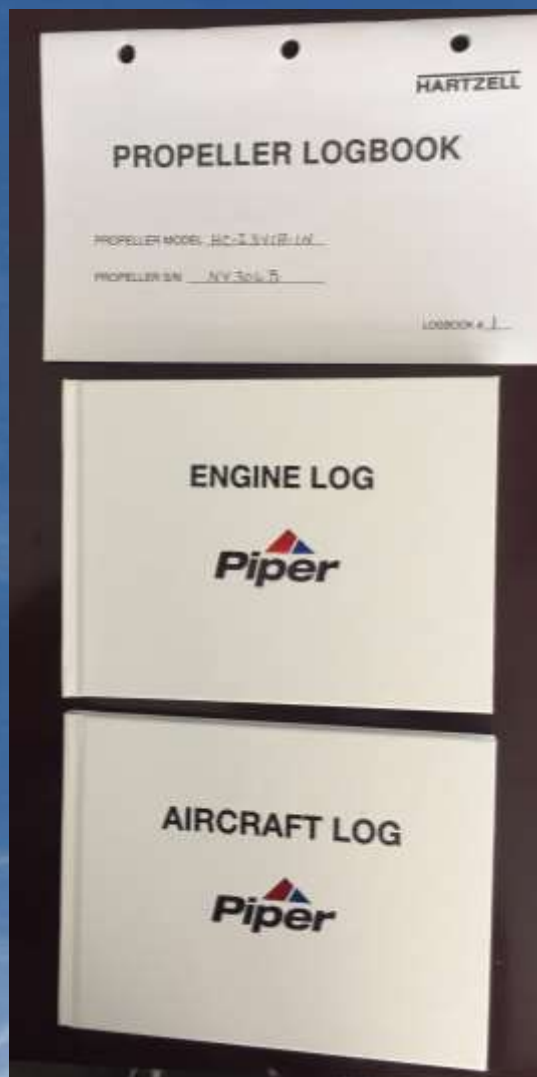
# LETADLOVÁ, MOTOROVÁ, VRTULOVÁ KNIHA, TLB/PALUBNÍ D.

| PROPELLER LOGBOOK | | ENGINE LOG | | AIRCRAFT LOG | |
| PROPELLER MODEL | PROPELLER SN | ENGINE MODEL | ENGINE SN | AIRCRAFT MODEL | AIRCRAFT SN |

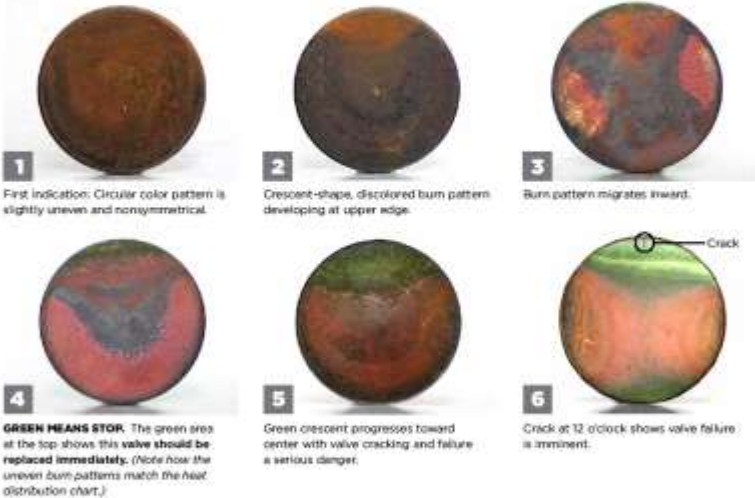
### GREEN MEANS STOP

## ANATOMY OF A VALVE FAILURE

Burned exhaust valves have long been a leading cause of cylinder failures and power loss in piston aircraft engines. Modern borescopes allow us to look deep inside cylinders—and this guide will help you interpret what you see through the viewfinder.

**OVERVIEW:** Valves that fail to seat properly are subject to severe and uneven heating that can cause them to weaken and fail in predictable patterns.

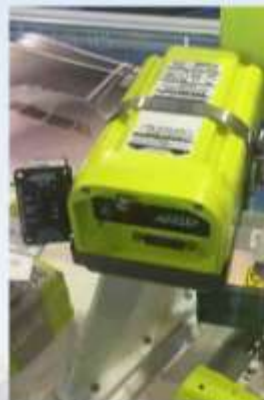
• Obe costí ELT

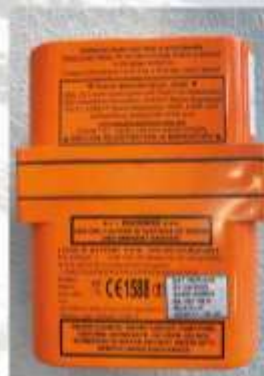
• ELT se stikem výměny baterie

Tato a zjevně mnohé podobné nehody daly vznik bezpečnostnímu informačnímu bulletinu EASA. Tento bulletin popisuje funkci ELT a upozorňuje na možné mechanické závady G-spínače například v důsledku vibrací nebo koroze, stejně tak jako na omezenou životnost baterií. Upozorňuje na to, že na ELT nebývá nahliženo jako na kritický celek ovlivňující letovou způsobilost. Popisuje dále fungování systému zpracování nouzového vysílání tzv. COSPAS-SARSAT a koordinaci se záchrannými složkami. V závěru popisuje provádění testů a inspekci s odvoláním na konkrétní instrukce jednotlivých výrobců ELT. V duchu liberální politiky EASA jde jen o doporučení, které se stává povinné tím, že si jej zapíšeme do programu údržby letadla. Věřme, že je tam vliční máme.

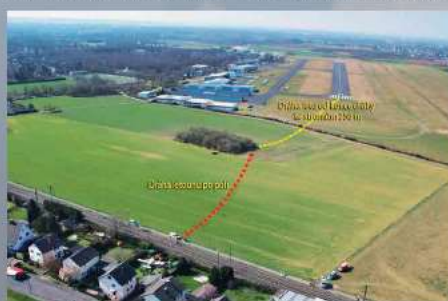
větší síla, než byl zvyklý, aby se letoun odpoutal a začal stoupat. Na to pilot reagoval otočením kolečka ovládání vyvážení ve směru těžký na ocas. Výsledkem bylo, že stroj začal klesat a síly v řízení narůstaly. Zhruba 250 m za prahem dráhy se kola letadla dotkla korun stromů za letištěm. V tu chvíli si pilot uvědomil, že jediným řešením bude přistát přímo před sebou. Před

sebou měl pouhých 170 m pole zakončeného silnicí, železniční tratí a obytnými domy. Stáhl přístup a dosedl na podmáčené pole. Díky tomu, že se kola bořila do měkké země, bylo vytráčení rychlosti poměrně dobré. To bylo patrné i ze stop kol na zemi. Zbývající vzdálenost k železniční trati však nestačila na úplné zastavení. Jak letoun proskočil mezi kolejemi a vrchním trolejovým vedením železniční trati a jak se dostal do kolize se zahradním domkem na druhé straně trati nelze úplně zrekonstruovat. Prostě se to povedlo – v tu chvíli nejel žádný vlak, ani nebylo strženo trolejové vedení. Posledním pohybem letadla po nárazu do zahradního domku bylo jeho převrácení na záda. K požáru nedošlo, posádka byla připoutána a prostor kokpitu zůstal téměř nepoškozen. Technik vystoupil jako první a pomohl zraněnému pilotovi opustit letadlo. Oba vyvážili se zlamanými žebry.
